Huesa del Común, febrero 2016

Los peirones de Huesa III

Miguel Ayete Belenguer, "El de Hayet"

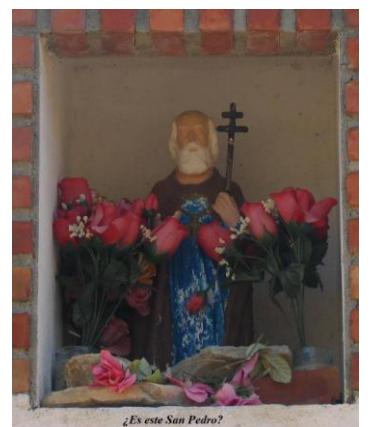
Peirón de san Pedro. En el paraje del mismo nombre, fue restaurado hace unos tiempos (año 2000), aunque la figura de su imagen no corresponde con el titular del mismo. Esta imagen fue pintada por los chicos de la escuela en 1984 al igual que el "Santo Cristo" de encima de la puerta del atrio en la entrada de la iglesia. "De construcción rústica (piedra y ladrillo forrados de yeso), no muy alto y sin ningún adorno", protegía la entrada de "Plou" (hay que recordar que este camino subía por el llamado "atajo" hasta la Loma de la Horca).

*Antes y despues
de la restauración*

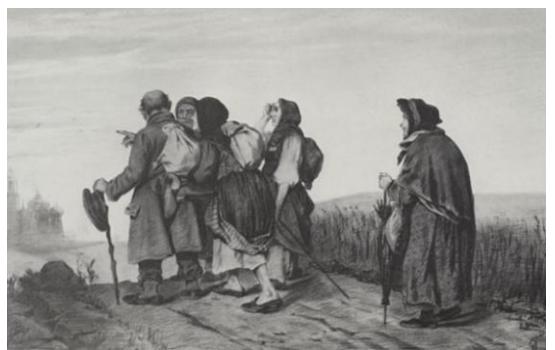
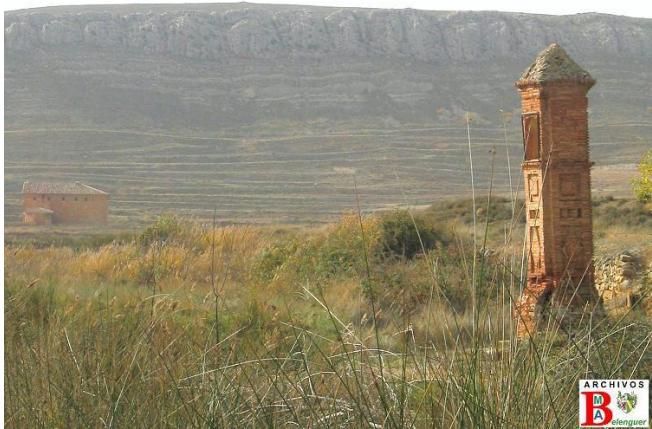
templo de la Santa. Basamos este convencimiento en tres certezas reales: 1º El peirón es de 1700 y pico, siglo XVIII, misma época que la ermita. 2º Se encuentra en ese “camino” que nos indica el Profesor Beltrán y 3º Alguno de los adornos, las cornisas, que presenta el peirón son iguales a otros frisos de la ermita. Los ladrillos tienen la misma figura y grosor.

El peirón, de tipo mudéjar-barroco, tiene decoraciones que entroncan con la tradición mudéjar y asienta sus cimientos en roca viva. En su contorno tres bases cuadradas de piedra de 4x4, 2'70x2'70 y 2x2 m. formando escalera, dejan emerger en su centro un prisma cuadrangular de 1'20x1'20 m. cuyos lienzos de sus cara están realizados con ladrillos cocidos y colocados “*a soga y tizón*” y tienen adornos mudéjares de rombos. (Los fragmentos vidriados en blanco, verde y azul encontrados en su entorno creemos fuesen de las tejas escamadas de su tejadillo, ya que en su día comprobamos tejas de estas incrustada en la pirámide yesosa del mismo).

Sobre el prisma un capitel a “*cuatro aguas*” que en su origen estaría cubierto de tejas escamadas o de imbricación vidriadas en azul, verde y blanco y como remate un chapitel metálico con cruz de hierro e incluso veleta, dadas las dimensiones del hueco y trozo de madero encontrado para sujetarla de 13 cm. de diámetro. Debajo del capitel, en la cara este, una hornacina de grandes dimensiones ostentó, hasta su última agresión, una pequeña imagen en escayola hueca de su titular, San Miguel Arcángel patrono de la Villa, (*por cierto, manco de la mano derecha*) de 46 cm. de alta colocada sobre un pedestal de madera de 26 cms. y que creemos pudo ser la original del peirón.

Sin duda alguna, algunos de sus apelativos como los de grandioso, espectacular, majestuoso..., le vienen dados por sus dimensiones de altitud (8'400 m. en origen contando veleta y cruz, sin ellas 7'50), voluminosas (12'50 m. cúbicos, de los que 4'90 corresponden a los ladrillos), superficiales (unos 34 m.

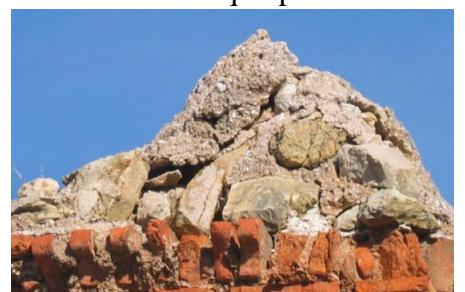
Cara Este. Detalle, falta y deterioro de ladrillos erosionados

Cara Este Detalle de grieta producida por el desplazamiento de ladrillos. En la parte inferior, grava procedente de su recargue interno.

Fecha de las fotografías 18-04-20004

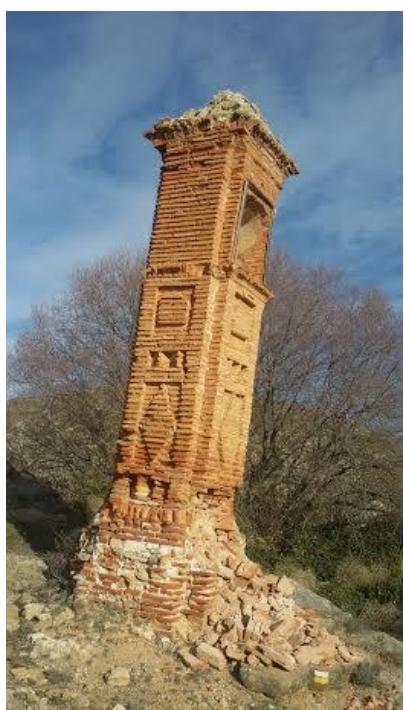
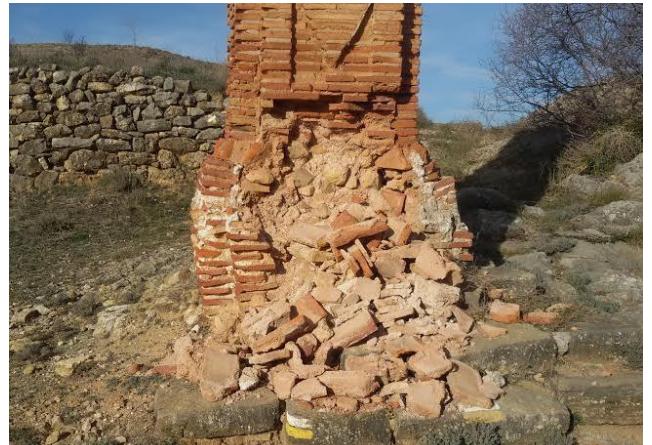
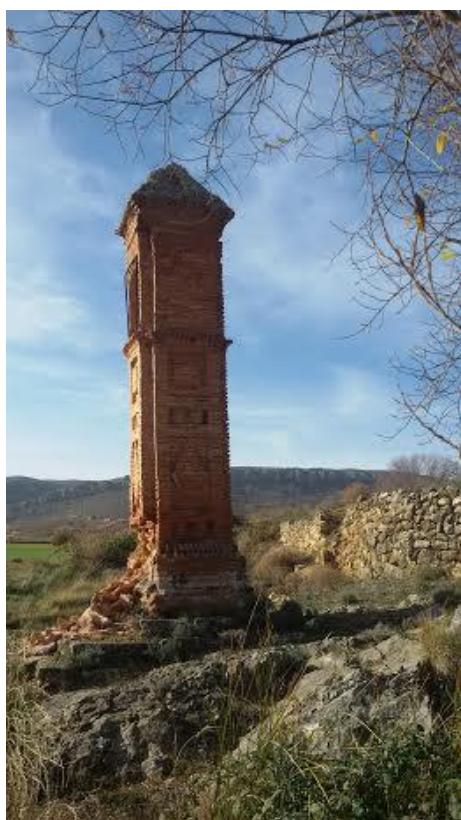
Cumplidos parte de los objetivos de la iniciativa, ahora solo queda esperar a que la realización del proyecto no se demore en el tiempo, las subvenciones lleguen pronto, se adjudique la restauración también rápido y que veamos trabajar en la restauración lo antes posible, pues aunque la “voluntad política” exista, hace falta la principal, la económica. Muchas esperas veo yo para pasar este invierno a la intemperie y que lleguen las lluvias, que tarde o temprano llegarán, nada beneficiosas para esa parte del peirón que queda al descubierto. No soy experto en esto de construcciones, pero pregunto ¿Aguantará?

Con el paso del tiempo y faltando la protección de las tejas, esa superficie yesosa precipita el proceso de erosión formando huecos y grietas en su base, por lo que la cornisa de ladrillos curvos comienza a erosionarse a la vez que el agua se infiltra en el interior del tejadillo y desciende al interior del cubo, que en su día se llenó con materiales diversos, acumulándose en la parte baja y produciendo daños en sus cuatro caras.

Con la venida de un nuevo siglo, el XXI, el cuarto que ha conocido, el cuadro clínico que presenta el veterano peirón es grave, los achaques y sufrimientos van en aumento y su estado general es bastante malo. Su principal patología es la falta de tejas de la cubierta por lo que el agua entra en el interior de la obra de ladrillo y se acumula en la parte baja cuyo estado está totalmente reventado por la presión y humedades que las ha “bufado” por su parte interior. Asimismo, muchos de los ladrillos se han deteriorado a causa de la erosión, agravándose con malformaciones graves en las dos cornisas y algún zócalo de ladrillos curvos, donde algunos están deshechos.

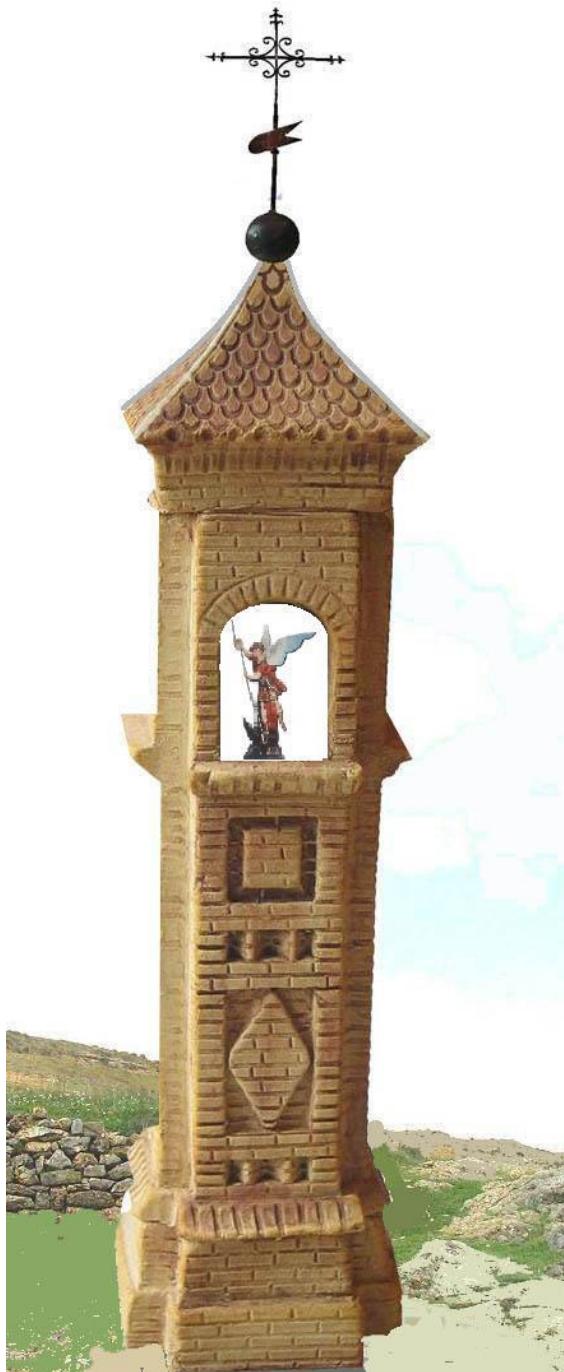
Cuando allá en la segunda mitad del siglo XVIII se construyó nuestro anciano peirón, sus albañiles y operarios conforme iban subiendo sus caras con ladrillos aplantillados, cogidos con argamasa o mortero de cal y arena como hemos podido comprobar en el derrumbe reciente de parte de su cara oeste, se encargaron de ir rellenando con piedras, grava y desechos de la obra el interior del cubo que quedaba hueco.

Relleno interior cubo

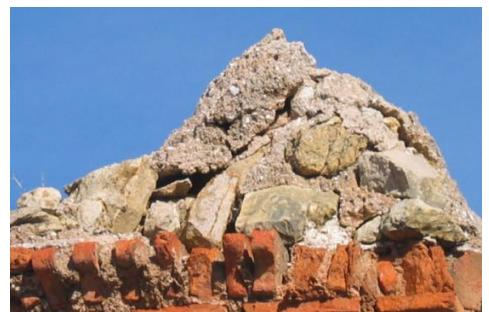
Construida la hornacina y el final del cubo, en el centro geométrico de su superficie se incrustó un puntal de madero (esto y su grosor solamente se puede saber subiendo al vértice de la obra), se realiza su coronación y cornisa con ladrillos curvos de alero y sobre su superficie se construye una pequeña pirámide que servirá de tejadillo “a cuatro aguas”. Para llenar el volumen de la pirámide se emplean gruesas piedras y losas sin ninguna clase de argamasa para su unión que dejan

entre ellas pequeños vacíos. Al lleno se le lucen con yeso sus cuatro caras sobre el que se colocan las tejas “escamadas, de imbricación o lágrimas de cerámica esmaltadas”, que de todas estas formas se llaman.

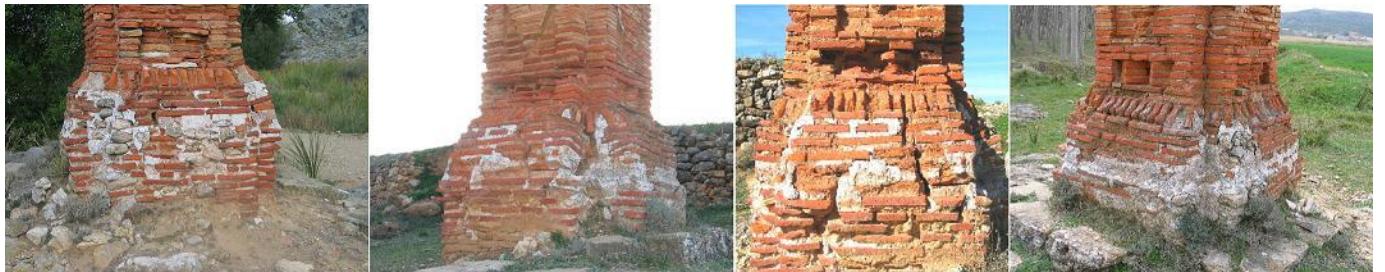
Remiendos realizados por el "tío Colera" entre 1915 y 1920

En este contexto se hallaba el peirón en el segundo decenio de 1900 (habían pasado unos 130-150 años desde su construcción) cuando, como citamos anteriormente, tenemos conocimiento de que “el Chocolatero” (Gabriel Andrés Burriel) bajo con el albañil, “el tío Colera”, y este “le pegó un buen repaso” a lo que estaba mal. Como podemos deducir de “esos remiendos” aún visibles, estos afectaron a diferentes partes de las cuatro caras de la parte más baja y en el capitel. En aquellas, con piedras y “ripios” cogidos con yeso se fueron tapando algunas aberturas y sustituyendo los ladrillos o sus partes erosionados. En el “tejadillo”, el cuerpo piramidal, es recubierto y lucido de nuevo con yeso al que se le incrustan algunos fragmentos de tejas vidriadas de diferentes colores (otras de las circunstancias que solamente se pueden saber estando arriba), pero su interior sigue manteniendo esos pequeños vacíos y huecos entre piedra y piedra que citamos anteriormente.

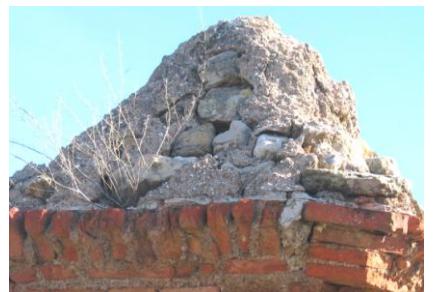
Las lluvias, vientos, nieve y hielos siempre azotaron con fuerza en el peirón, y desde ese repaso del tío Colera, ya habían pasado algunos días, los agentes atmosféricos no pararon de zurrir y fueron el mayor problema para el deterioro de ladrillos y el yeso de unión entre estos, y de forma más acuciada tanto en la base

como en el remate. La continua acción del ataque agresivo del agua descompuso los yesos de la base, zona donde concurren los mayores esfuerzos por el peso de la construcción, y la falta de unión entre los ladrillos ocasionó movimientos entre ellos, por eso surgieron los desplazamiento de material con el consiguiente desprendimiento de la columna, especialmente en su cara este que desde hace años presentaba una preocupante inclinación.

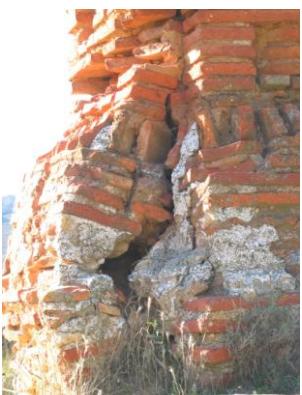
En la coronación, con el tiempo, la falta de tejas favorecía la introducción del agua de lluvia en el interior de la columna de ladrillos, que como sabemos son materiales de relleno, provocando que la humedad atacase más prolongadamente al material del peirón, ladrillos y yeso. En la cubierta solo permanece el material de su formación piramidal, totalmente disgregado, igual que en las gradas.
